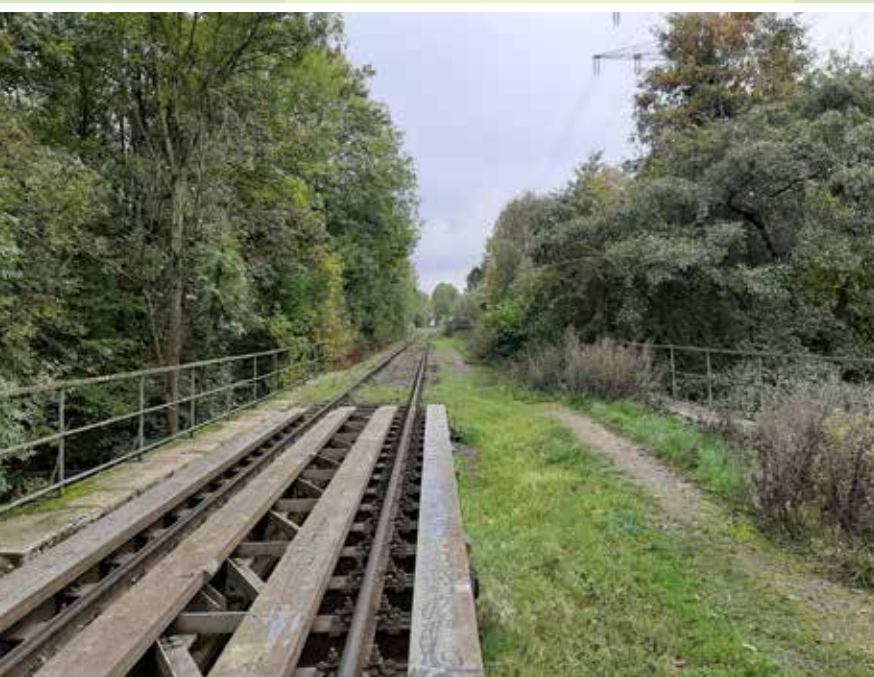
17 Entlang der Bahnschienen bei Dieckerhoff Guss hat sich ein Trampelpfad entwickelt. Es verkehren lediglich zwei Züge am Tag, weshalb der Weg häufig genutzt wird.

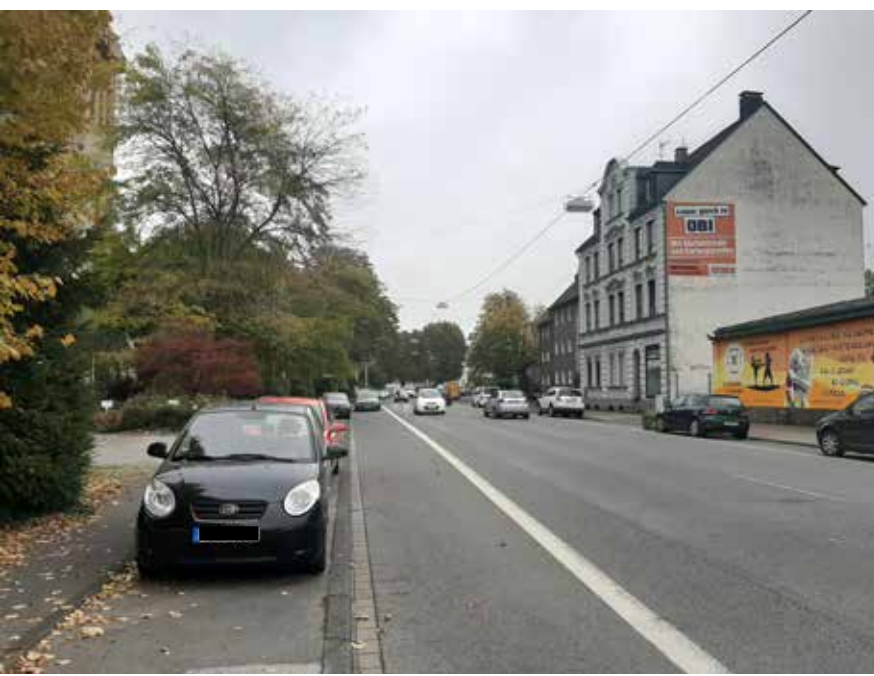
18 Die Hagener Straße ist sehr breit und fokussiert auf das Auto. Fußgänger werden benachteiligt. Es befinden sich nahezu keine öffentlichen Grünelemente an der Straße.

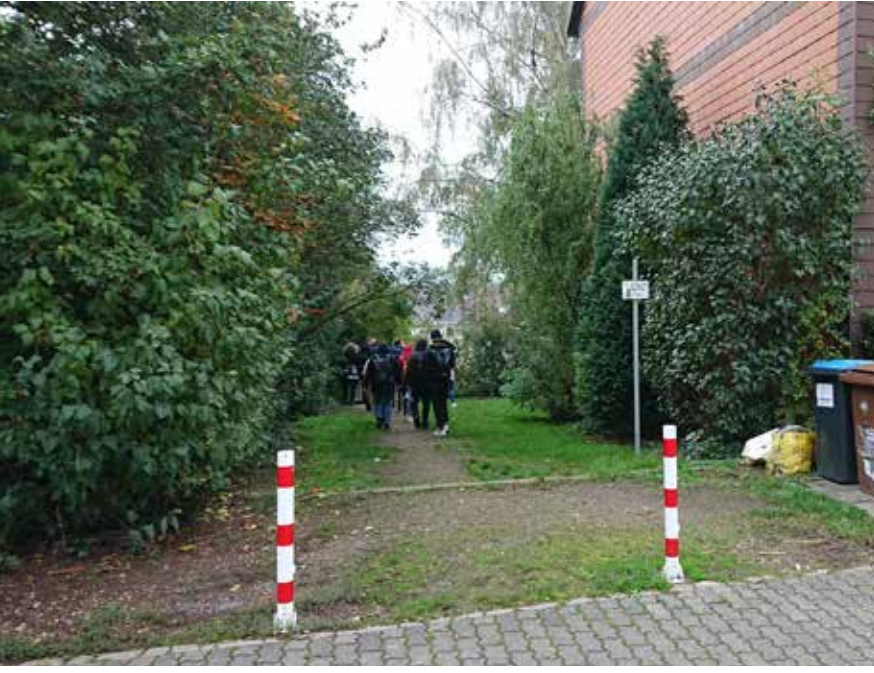
19 Der Eingang des Spielplatzes ist schlecht einsehbar und befindet sich eng zwischen zwei Wohngebäuden. Der Weg ist nicht beleuchtet sowie weder befestigt noch barrierefrei.

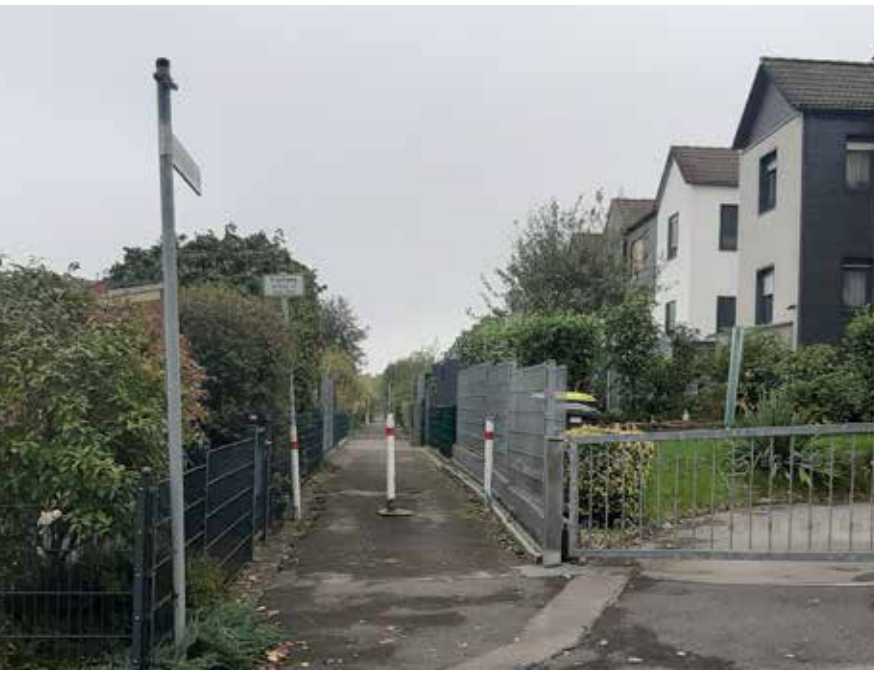
20 Der Fußweg durch die Siedlung ist nicht beleuchtet und verfügt über keinen Winterdienst. Zugleich stellt er jedoch eine wichtige Wegeverbindung dar.

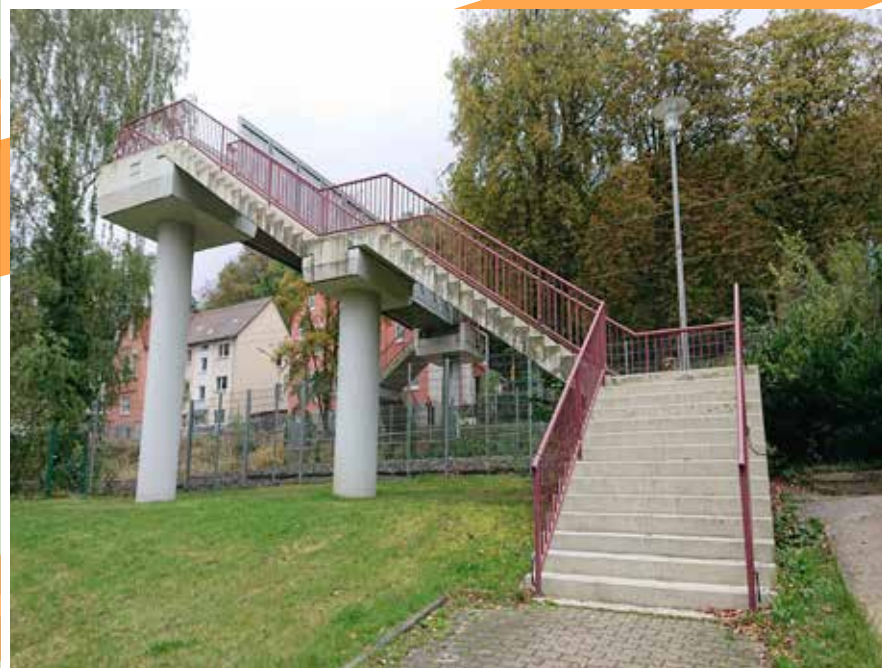
21 Die ICE-Trasse kann mittels einer Treppenanlage von Fußgängern sicher überquert werden. Diese Querung ist jedoch nicht barrierefrei.

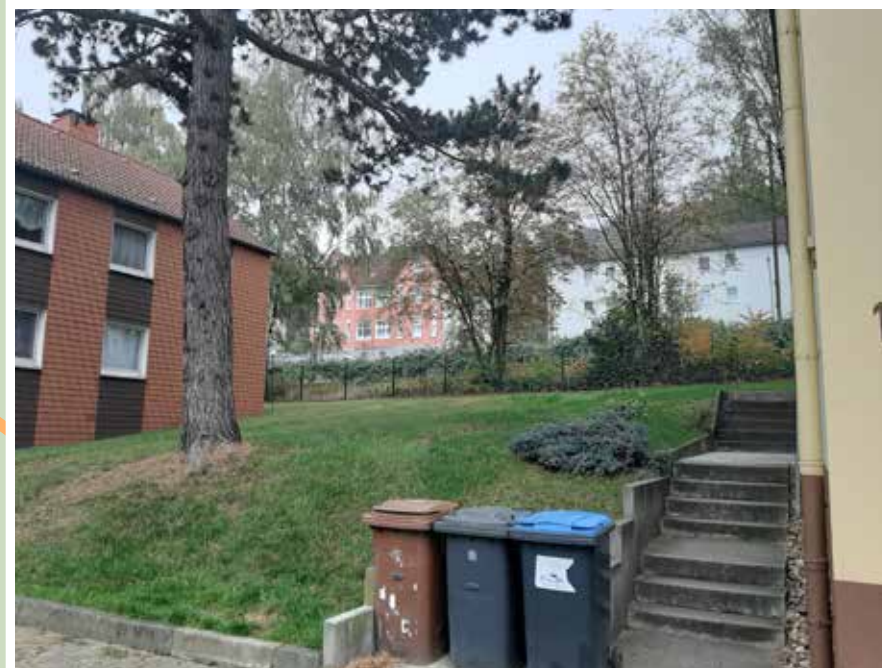
22 Durch fehlende Lärmschutzwände und eine mangelnde Gestaltung sind die Freiräume im Wohnumfeld sehr defizitär. Auch der Grünbestand ist sehr monoton.

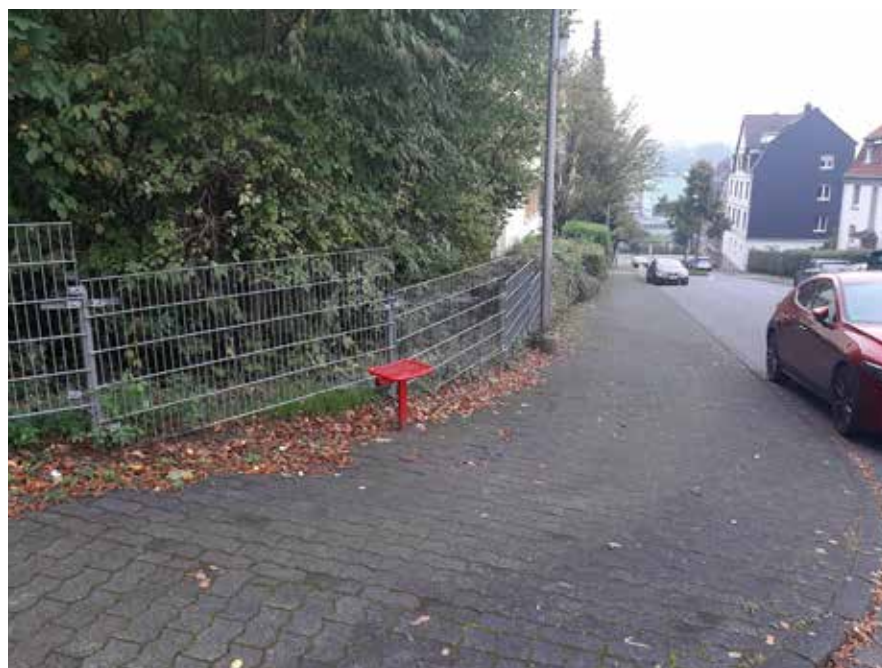
23 In der Nähe der Schule gibt es einen Sitzplatz für mobilitätseingeschränkte Menschen. Trotz schlechter Gestaltung ist der Nutzen aufgrund der Steigung hoch.

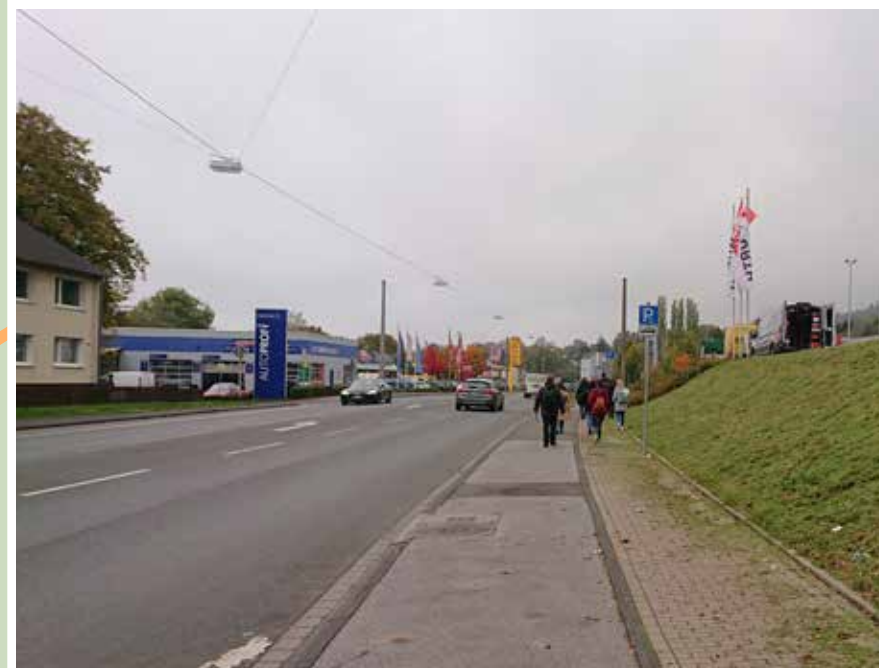
24 Die Hagener Straße weist eine hohe Versiegelung und zugleich eine geringe Fußgängerfreundlichkeit auf. Der Straßenraum ist für Fußgänger äußerst unattraktiv.
